# APRENDENDO COM ERROS DOS OUTROS

O que ensinam os Engenheiros do grupo Calculistas

Maio 2015

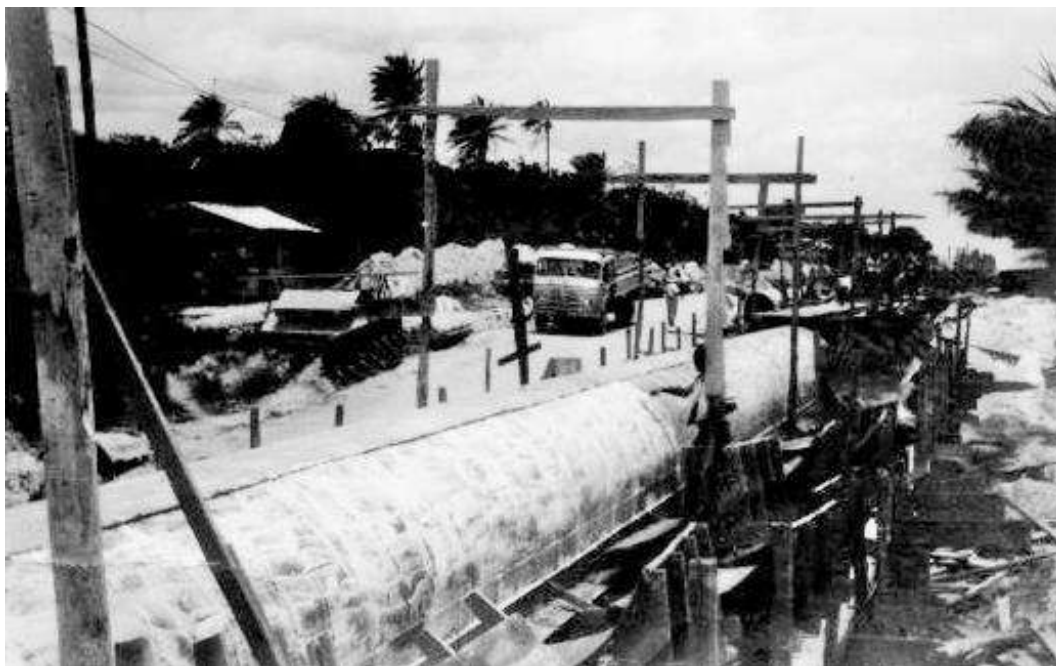
Foto 1.2 - Vista parcial de um dos tubos, após removidas as formas da segunda fase, e durante a aplicação do agente de cura ANTISOL da SIKA. O tubo já está fissurado.

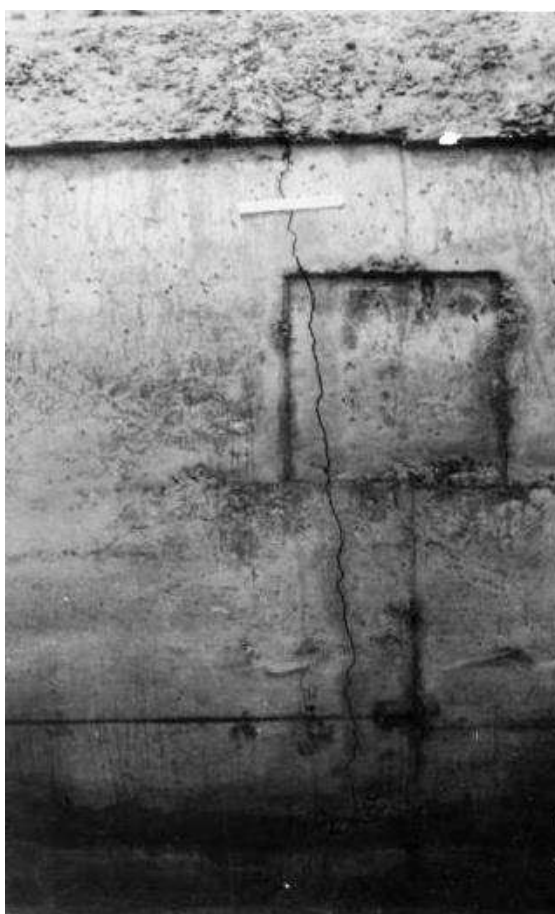
Foto 1.3 - Vista de uma das fissuras nos tubos da adutora do Joanes.

A dissipação do calor de hidratação do cimento, após a concretagem da segunda fase, tinha sobre esse concreto ainda pouco endurecido o efeito equivalente a um abaixamento da temperatura ambiente, gerando, conseqüentemente, no material, uma natural redução de volume.

Impedido o concreto da segunda fase de se encurtar ao longo de seu comprimento - seja pela ligação rígida com o concreto já endurecido da primeira etapa, seja pelo contato com as formas - desenvolveram-se forças de tração no tubo, cumulativas a partir de suas extremidades, que vieram a provocar as fissuras localizadas que foram acima descritas. À medida que evoluía essa retração nos cinco primeiros dias, mais o concreto da segunda fase se encurtava e mais aberta se tornava a fissura. Não confundir essa retração, dita *térmica*, com a outra retração, dita *hidráulica*, que está associada à lenta evaporação da água de amassamento e que se prolonga por alguns anos.

Essa fissura permanecia localizada, isolada, sem se redistribuir por outras subsequentes, vizinhas, em virtude da pequena quantidade de armadura longitudinal, já em escoamento, na seção fissurada, constituída apenas de  $\phi$  6,3 c/55 cm na face externa, e de  $\phi$  6,3 c/35 cm na face interna do tubo.

A nossa Norma ABNT NBR 6118:2014 prescreve, em sua subseção 17.3.5.2.2, armadura mínima e convenientemente disposta para controlar essa fissuração, de tal modo que, em vez de poucas fissuras muito abertas, induza-se a formação de muitas fissuras com aberturas inferiores a um valor predefinido. Essa armadura mínima é dada pela expressão:

Outras medidas complementares de segurança podem ser adotadas para reduzir essa fissuração térmica, como, por exemplo, evitar moldagens de comprimentos superiores a 5 metros, impondo sempre, juntas frias de construção, com mata juntas.

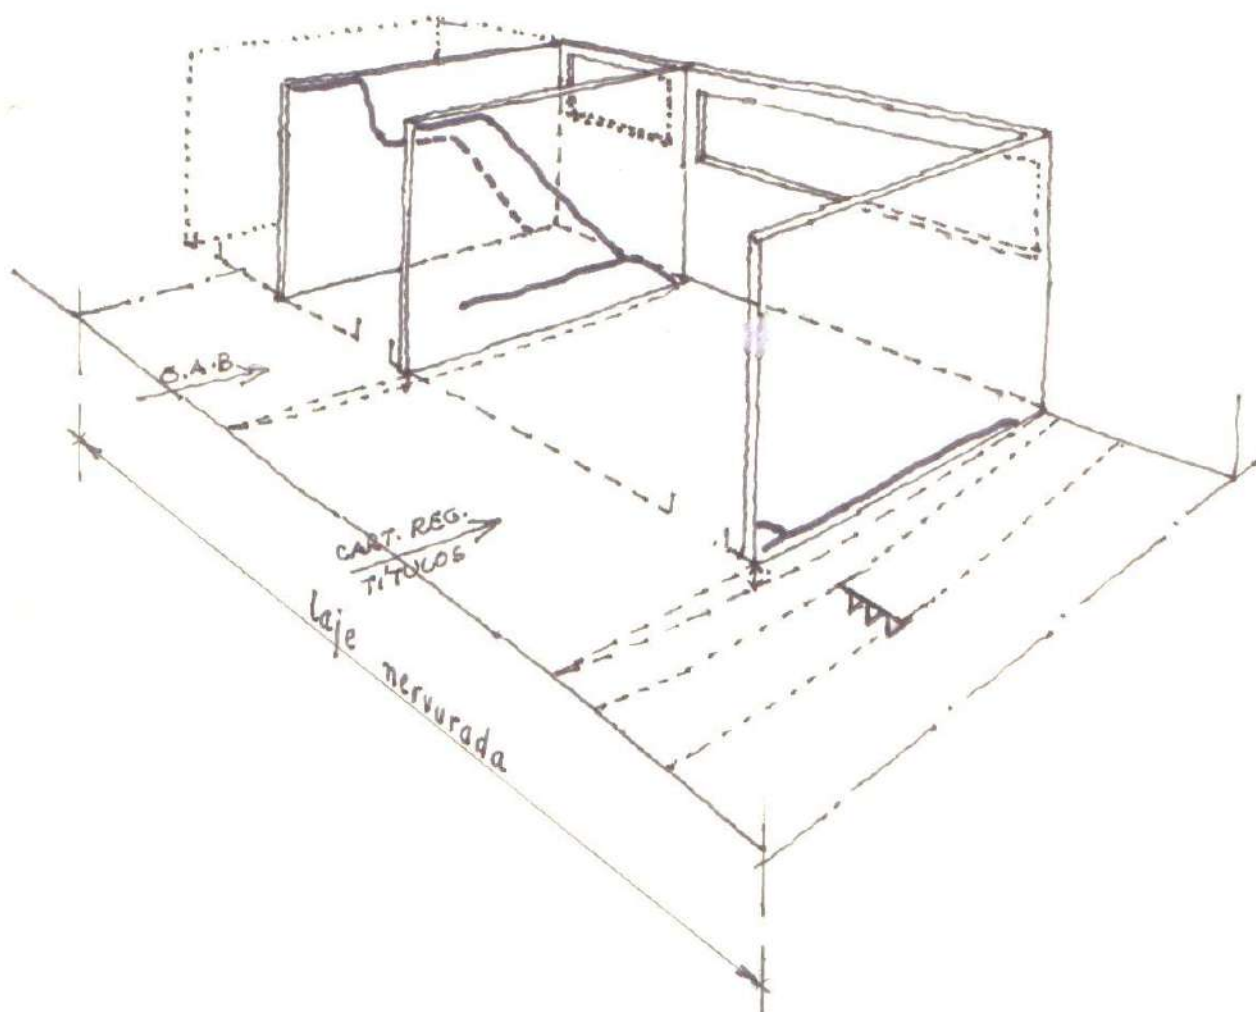
Figura 2.1 - Trincas nas paredes divisórias internas do Fórum de Juazeiro. As paredes frontais onde estão as portas foram omitidas, para melhor visualização.

Todas as trincas observadas resultam das deformações do piso que as sustenta. De fato, conforme se demonstra mais adiante, o piso, constituído de uma laje nervurada em uma só direção, com 22 cm de altura e 6,80 m de vão, com a seção transversal da Figura 3 é excessivamente deformável para as paredes que suporta.

Realmente, as paredes, com cerca de 3 m de altura, portanto muito rígidas à flexão, não conseguem acompanhar as deflexões da laje sem se dividir em partes, fissurando-se. Observe-se que a configuração das trincas nas paredes reflete a deformação, com um traçado inclinado dos pontos de menor para os de maior deformação (Figura 1), e com um traçado horizontal, ao longo dos pontos de igual deformação (Figura 2).

Uma avaliação numérica das flechas a meio vão da laje pelo procedimento da Norma ABNT NBR 6118:2014 ITEM 17.3.2.1 indicou para a flecha que se integraliza após um ano da elevação das paredes o valor de 41 mm. Segundo essa mesma Norma, o valor admissível da flecha, nesse caso, é de  $(6800/500 =) \sim 14$  mm. Apesar do cálculo numérico de flechas ser cercado de muitas incertezas e grande dispersão (20% para mais ou para menos), há um indicativo forte na comparação entre esses valores que as deformações do piso são exageradas para as paredes e podem ser a causa de suas trincas.

Uma forma de evitar deformações em lajes de piso que possam causar danos nas paredes é avaliar numericamente essas deformações pelo procedimento do item 17.3.2.1 da nossa Norma ABNT NBR 6118:2014 e comparar seus valores calculados com os respectivos valores limites da Tabela 13.2 dessa mesma Norma.

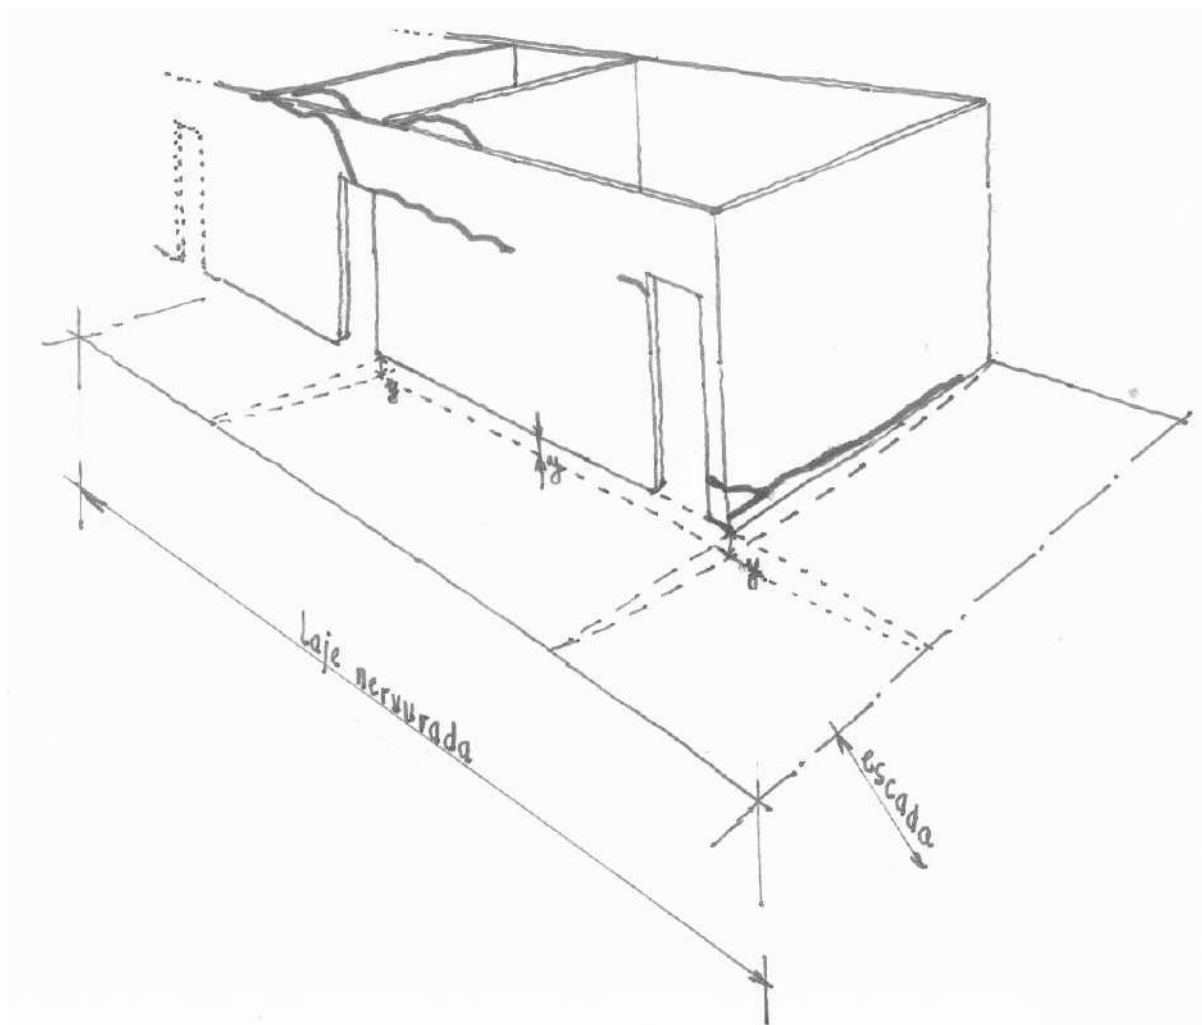
Figura 2.2 - Trincas nas paredes frontais do pavimento superior do Fórum de Juazeiro, BA.

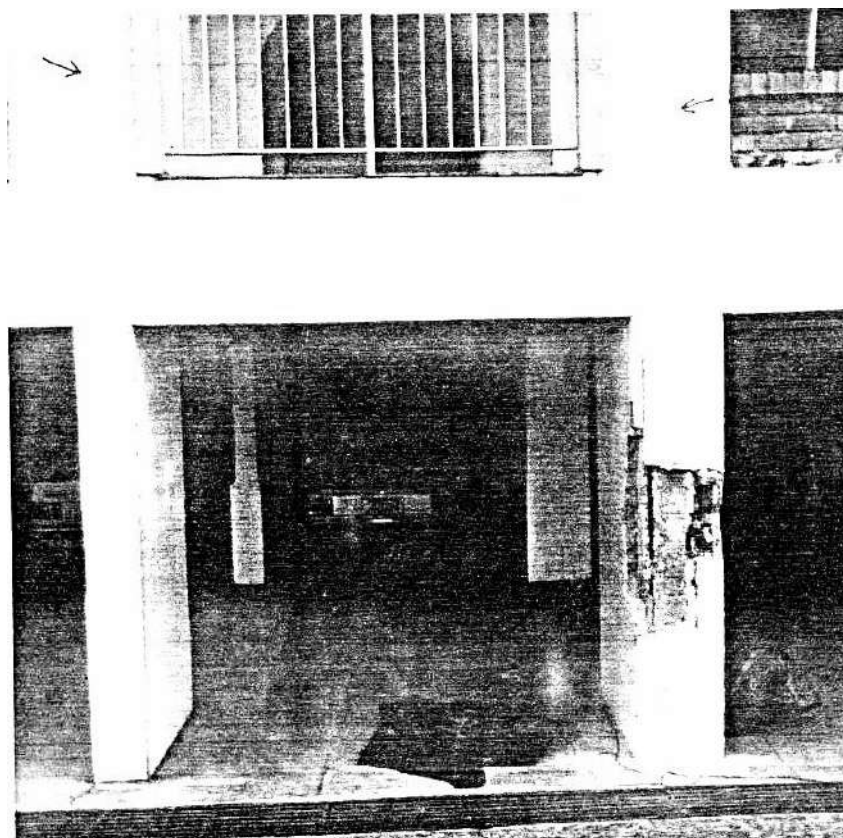
Foto 4.1 - Um pilar de fachada deteriorado por corrosão das armações.

A causa da corrosão das armaduras é a presença de cloretos provenientes da água do mar na superfície das barras danificadas. Os sais de cloro chegaram aí trazidos por diversos mecanismos de transporte. Inicialmente, pelo vento, que os transportou do mar até à superfície da fachada; uma vez aí depositados, foram transportados pela água de chuva, para dentro do pilar, até o contato com as barras, por um processo físico de difusão.

Não importa muito qual a quantidade de cloreto necessária para causar dano, pois o cloreto se regenera após a fase química da corrosão, possibilitando assim que, mesmo em pequenas quantidades, causem danos extremos e desproporcionais. O que importa é que o cloreto chegou lá, na superfície das barras, e deflagrou a corrosão do aço, identificada pelas trincas acima descritas.

d) A vulnerabilidade dos concretos à fissuração pela corrosão das armaduras constitui-se um risco difícil de superar, no caso desses pilares de fachada ou em outros, semelhantes. Cabe-nos, nesse caso, identificar as superfícies de risco, como aquelas em que o sal depositado tenha boas possibilidades de transporte para o interior da peça, e adotar medidas especiais de proteção que impeçam esse transporte. Não depositar exagerada confiança em grandezas de cobrimentos, nem na qualidade do concreto, nem na qualidade do adensamento, nem da cura, e dispor sobre essas superfícies de risco (e só nelas) mantas ou películas de impermeabilização comprovadamente eficazes.

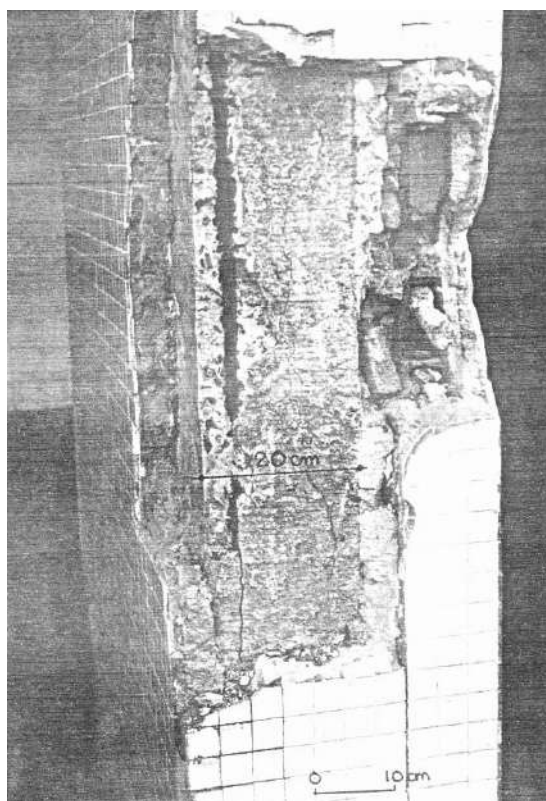
Outro fato que chamou a atenção é que esses pilares de fachada eram, em ambos os conjuntos, revestidos por pastilhas cerâmicas, assentadas sobre camada de argamassa com espessuras variáveis, de valores até 7 cm (digitei certo, 7 cm !).

Foto 4.2 - Os revestimentos de pastilhas cerâmicas são assentados sobre espessa camada de argamassa.

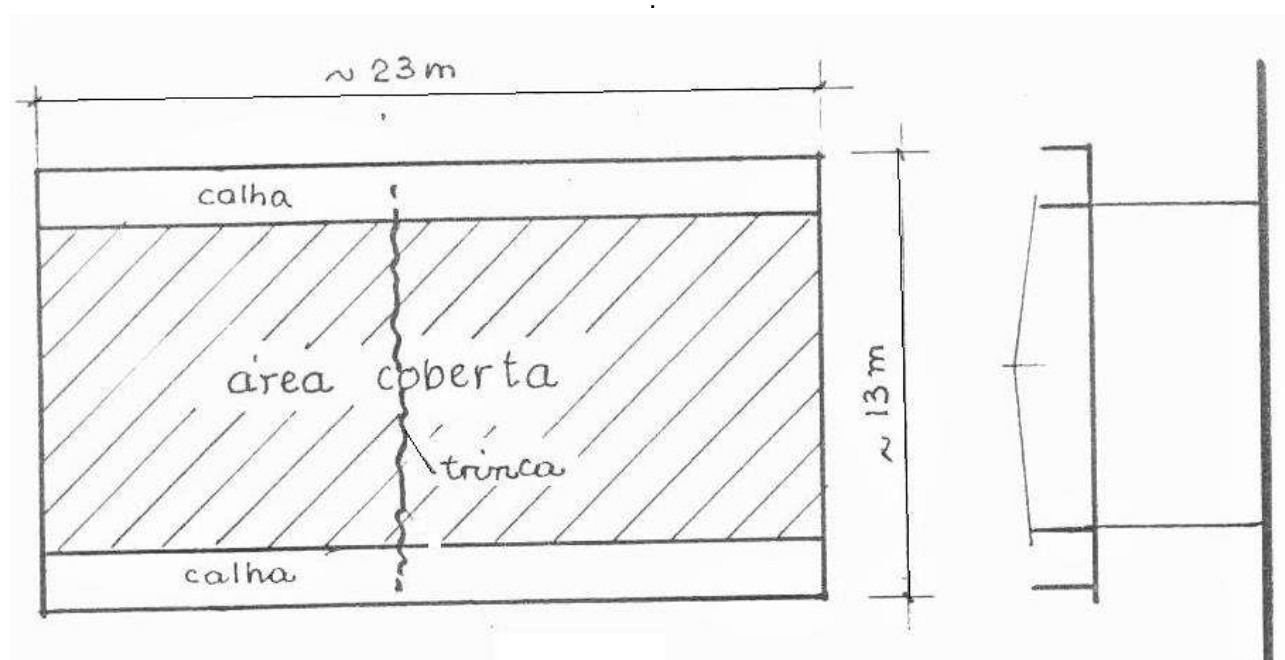
Figura 5.1 – Laje de forro da Nitrocarbono.

Em ambos os casos, identificava-se uma trinca pronunciada nas lajes, a partir dos bordos e a meio comprimento do lado maior, prolongando-se em direção ao centro das mesmas. As figuras que se seguem servem para ilustrar a descrição acima, observando que as linhas mais grossas representam as trincas.

Identifica-se nas figuras acima que ambas as lajes de forro têm uma área coberta e outra, lateral, descoberta. A dilatação das partes expostas ao aquecimento pelo sol - que deve chegar a  $+60^{\circ}\text{C}$  - gera tensões de tração nas partes cobertas, que a fazem fissurar.

As trincas concentram-se, nos dois casos, na região central pela ausência de armação adequada para controlar esse tipo de fissuração. De fato, as lajes foram armadas apenas para os momentos fletores provocados pelas cargas gravitacionais, do que resultaram

No caso, as estruturas já estavam prontas, o que não deixou outra saída, senão a de recomendar a impermeabilização térmica das partes descobertas, e a consolidação das trincas com injeção de resinas elásticas (base poliuretano).

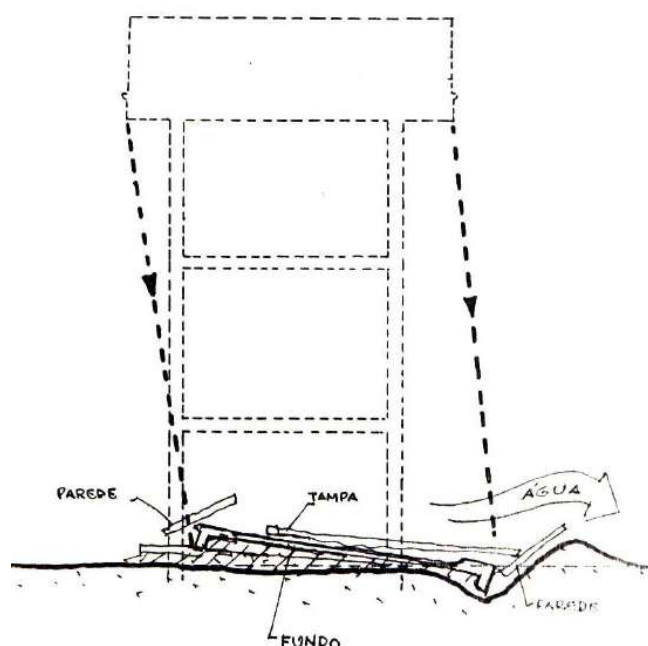
O reservatório estava cheio por ocasião do colapso, e a sua queda teve pequeno desvio da vertical. Uma parte da cuba caiu diretamente sobre os pilares e cintas, enquanto a parte restante incidiu diretamente sobre o solo, provocando neste uma grande depressão. As evidências são que a caixa d'água atingiu o chão ainda cheia, implodindo então sob efeito desse impacto contra o solo. A figura que se segue é uma reconstituição desse desabamento.

Figura 6.2 – Idealização do colapso do reservatório de S. Antonio de Jesus, BA

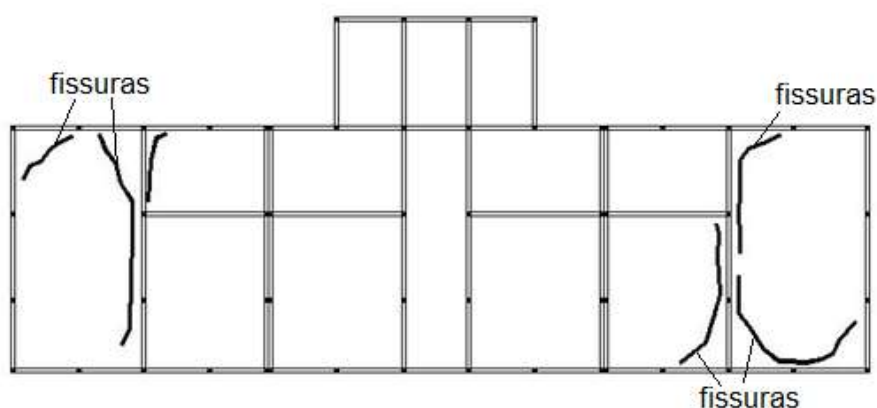
Os painéis de laje do pavimento superior que se situam em ambas extremidades do edifício, com 6 m de vão, apresentavam visíveis fissuras, com abertura medida de 1,6 mm (!), ao longo do seu contorno de apoio, conforme se ilustra na figura a seguir. A inspeção visual não identificou fissuras nas faces inferiores em nenhum dos painéis de laje.

Figura 7.1- Planta de formas do piso com identificação das fissuras ou trincas existentes

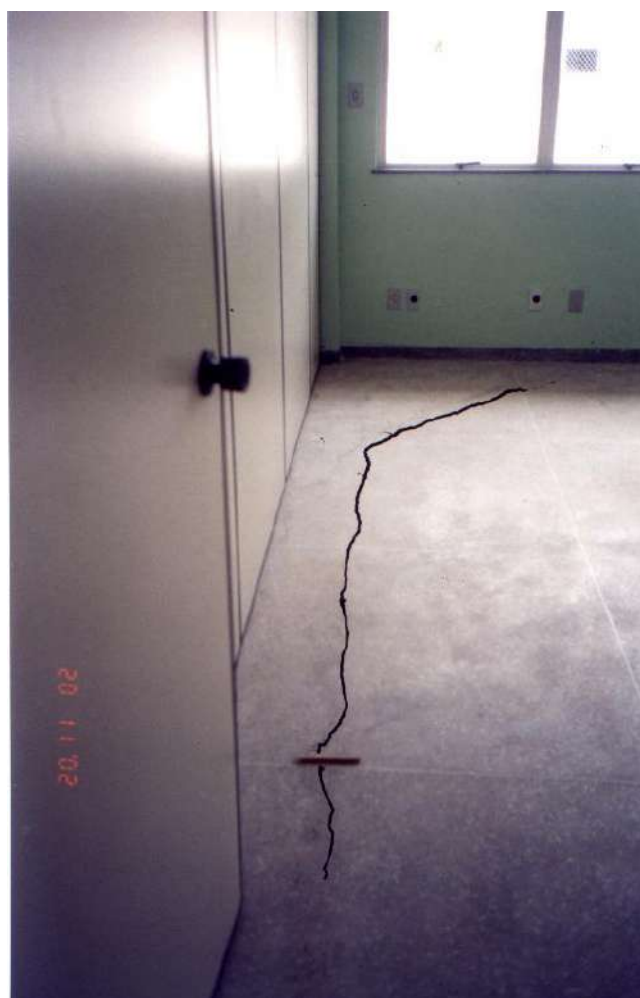
Foto 7.2– Trincas na face superior de uma laje. As trincas foram acentuadas na foto com marcador para facilitar sua visualização.

Identifica-se que as trincas observadas resultam de rotações excessivas que os painéis de laje têm sobre suas vigas de apoio, em razão de sua esbelteza - definida pela relação entre seu vão e sua espessura - e da deficiente armadura de continuidade em sua face superior, na região de apoio.

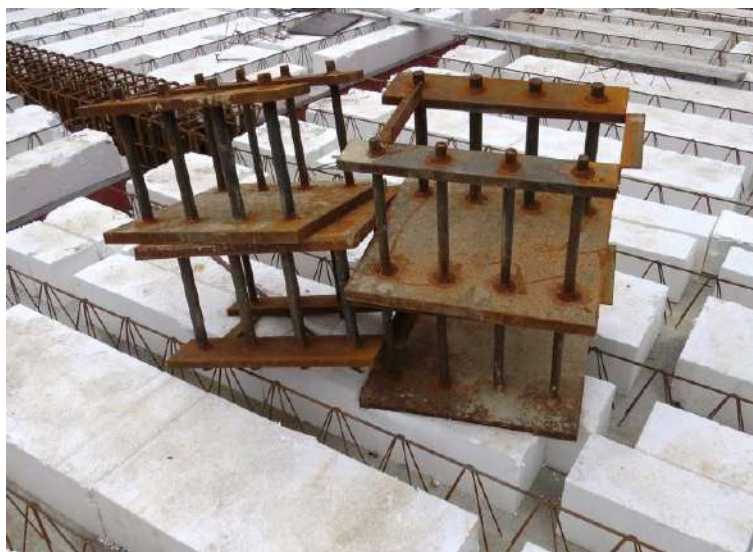
O caso em questão retrata a impossibilidade de se colocar um inserto para fixação de uma viga metálica em balanço em função da elevada densidade de ferros da estrutura de concreto, como evidenciam as Fotos 1 e 2.

Foto 8.1 – Insertos de uma estrutura metálica

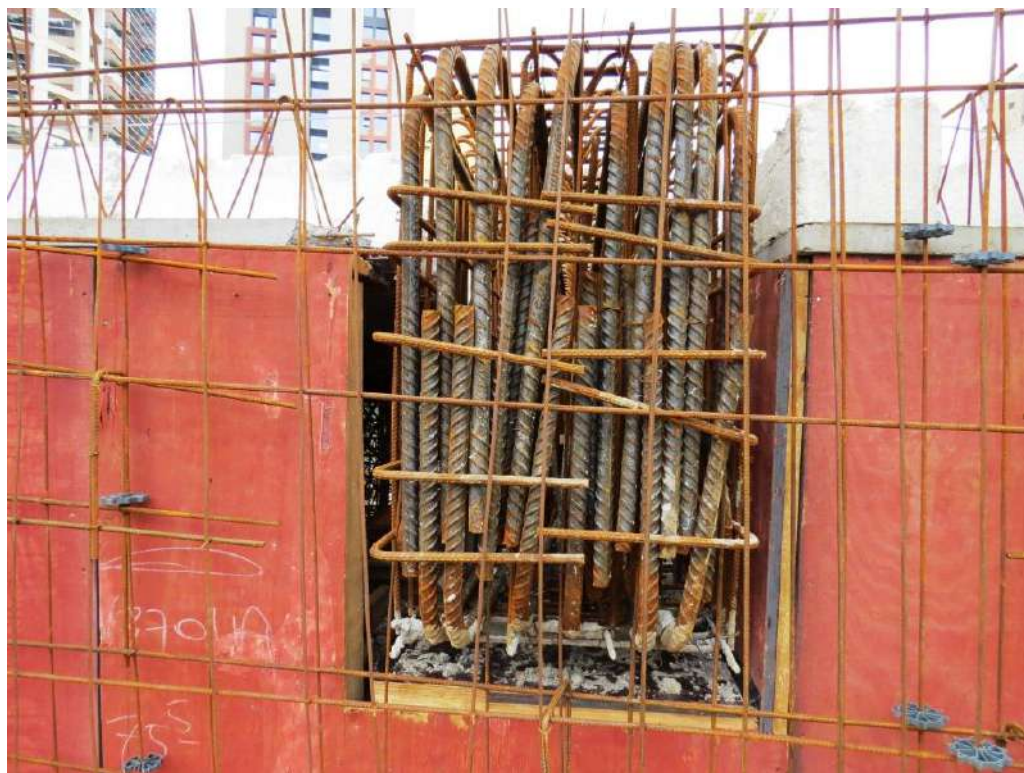
Figura 8.2 – A falta de espaço para assentamento dos insertos da viga metálica evidencia a inconsistência entre os projetos da estrutura de concreto e da estrutura metálica.

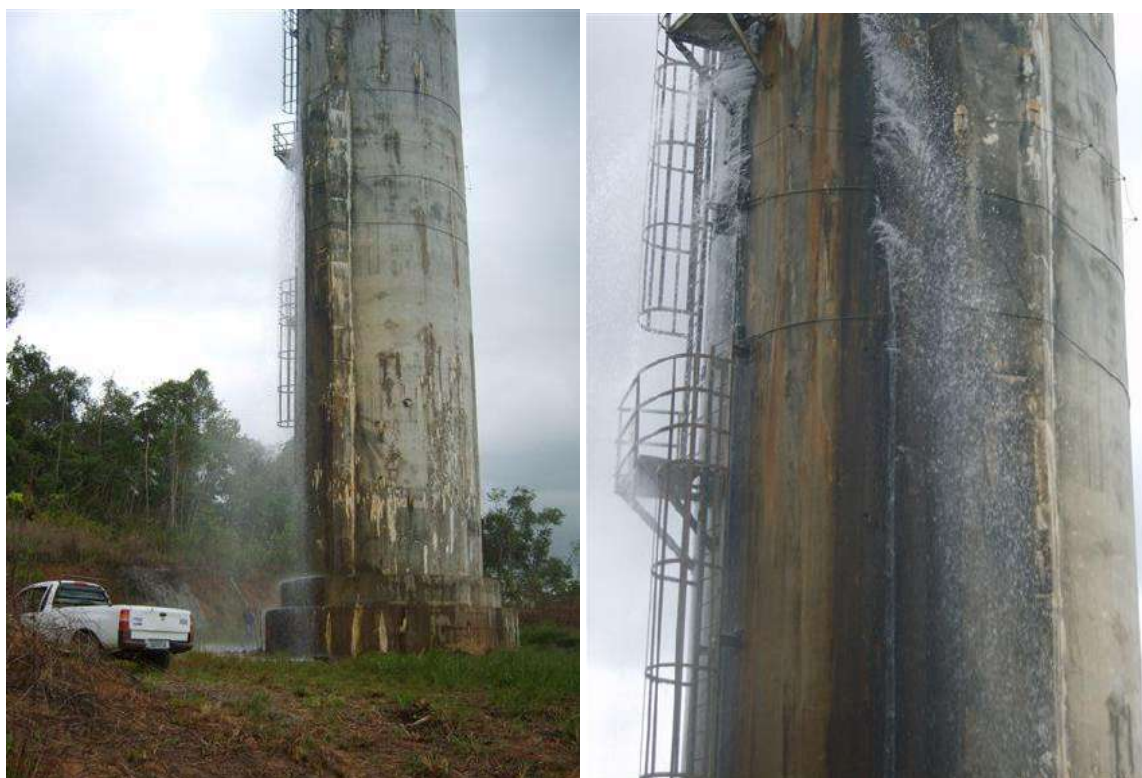
Em 2006, notou-se o aparecimento de novos pequenos vazamentos que foram progredindo até atingir, em 2007, a situação mostrada nas fotos abaixo.

Figura 17.1 – Vazamentos na chaminé da adutora do Joanes II

Dos gráficos pode-se ver claramente que as forças de protensão ao longo dos cabos não são uniformes. Desse modo, as deformações radiais, em um determinado anel, também não são uniformes, acarretando o aparecimento de esforços de flexão.

O correto é projetar com quatro montantes e dois pares de cabos defasados, conforme a Figura 17.8, protendidos alternadamente ao longo da altura, de modo que os esforços de compressão radiais na parede fiquem com um valor médio uniforme em todo o perímetro.
