# APRENDENDO COM ERROS DOS OUTROS

O que ensinam os Engenheiros do grupo Calculistas

Maio 2015

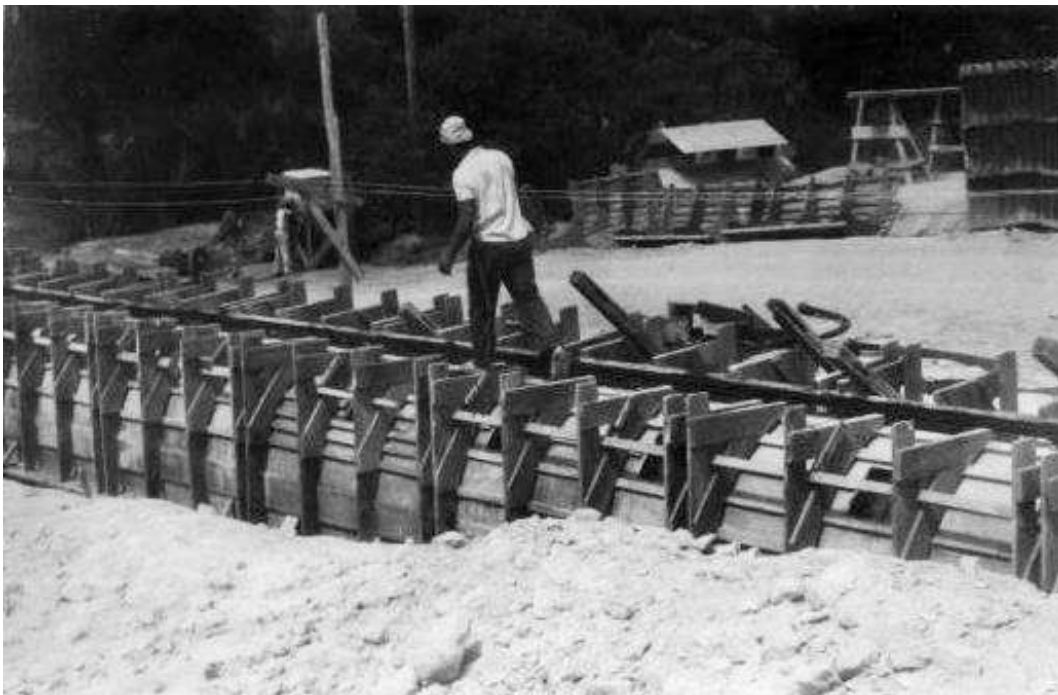
Os tubos de concreto armado dessa adutora, com 1500 mm de diâmetro interno, 150 mm de espessura, moldados in-locu, diretamente apoiados no solo, em trechos isolados de comprimentos de 30 a 33 m, apresentaram, sistematicamente, nas primeiras idades, fissuras localizadas, transversais, a meio comprimento ou a um terço do seu comprimento, com aberturas máximas acima de 0,5 mm. As fissuras já podiam ser identificadas na retirada das formas laterais.

Foto 1.1 - Vista parcial das formas da segunda fase de moldagem de um dos tubos (1964).

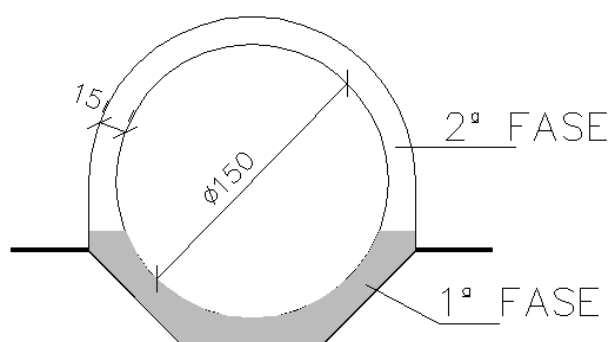
Figura 1.1 - Seção transversal dos tubos. As fases de concretagem dos tubos da adutora do Joanes.

A dissipação do calor de hidratação do cimento, após a concretagem da segunda fase, tinha sobre esse concreto ainda pouco endurecido o efeito equivalente a um abaixamento da temperatura ambiente, gerando, conseqüentemente, no material, uma natural redução de volume.

Impedido o concreto da segunda fase de se encurtar ao longo de seu comprimento - seja pela ligação rígida com o concreto já endurecido da primeira etapa, seja pelo contato com as formas - desenvolveram-se forças de tração no tubo, cumulativas a partir de suas extremidades, que vieram a provocar as fissuras localizadas que foram acima descritas. À medida que evoluía essa retração nos cinco primeiros dias, mais o concreto da segunda fase se encurtava e mais aberta se tornava a fissura. Não confundir essa retração, dita *térmica*, com a outra retração, dita *hidráulica*, que está associada à lenta evaporação da água de amassamento e que se prolonga por alguns anos.

Essa fissura permanecia localizada, isolada, sem se redistribuir por outras subsequentes, vizinhas, em virtude da pequena quantidade de armadura longitudinal, já em escoamento, na seção fissurada, constituída apenas de  $\phi$  6,3 c/55 cm na face externa, e de  $\phi$  6,3 c/35 cm na face interna do tubo.

A nossa Norma ABNT NBR 6118:2014 prescreve, em sua subseção 17.3.5.2.2, armadura mínima e convenientemente disposta para controlar essa fissuração, de tal modo que, em vez de poucas fissuras muito abertas, induza-se a formação de muitas fissuras com aberturas inferiores a um valor predefinido. Essa armadura mínima é dada pela expressão:

Outras medidas complementares de segurança podem ser adotadas para reduzir essa fissuração térmica, como, por exemplo, evitar moldagens de comprimentos superiores a 5 metros, impondo sempre, juntas frias de construção, com mata juntas.

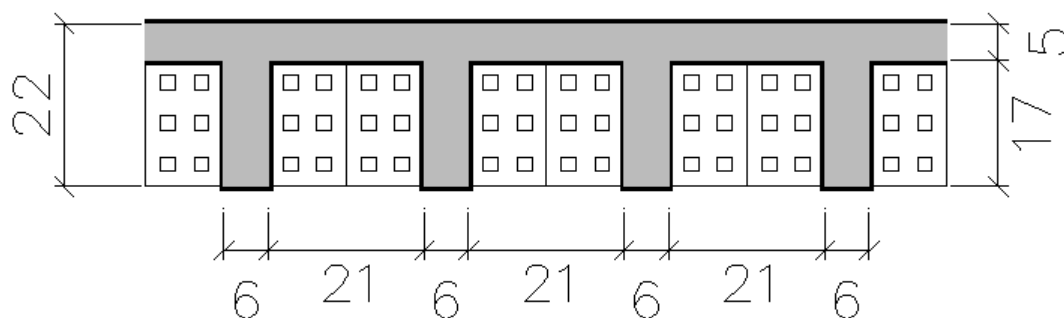
Todas as trincas observadas resultam das deformações do piso que as sustenta. De fato, conforme se demonstra mais adiante, o piso, constituído de uma laje nervurada em uma só direção, com 22 cm de altura e 6,80 m de vão, com a seção transversal da Figura 3 é excessivamente deformável para as paredes que suporta.

Figura 2.3 - Seção transversal da laje nervurada do piso, com enchimento de tijolos cerâmicos. Concreto  $f_{ck} = 18$  MPa. Armação de  $1\phi 16 + 1\phi 12.5$ , por nervura.

Realmente, as paredes, com cerca de 3 m de altura, portanto muito rígidas à flexão, não conseguem acompanhar as deflexões da laje sem se dividir em partes, fissurando-se. Observe-se que a configuração das trincas nas paredes reflete a deformação, com um traçado inclinado dos pontos de menor para os de maior deformação (Figura 1), e com um traçado horizontal, ao longo dos pontos de igual deformação (Figura 2).

Uma avaliação numérica das flechas a meio vão da laje pelo procedimento da Norma ABNT NBR 6118:2014 ITEM 17.3.2.1 indicou para a flecha que se integraliza após um ano da elevação das paredes o valor de 41 mm. Segundo essa mesma Norma, o valor admissível da flecha, nesse caso, é de  $(6800/500 =) \sim 14$  mm. Apesar do cálculo numérico de flechas ser cercado de muitas incertezas e grande dispersão (20% para mais ou para menos), há um indicativo forte na comparação entre esses valores que as deformações do piso são exageradas para as paredes e podem ser a causa de suas trincas.

Uma forma de evitar deformações em lajes de piso que possam causar danos nas paredes é avaliar numericamente essas deformações pelo procedimento do item 17.3.2.1 da nossa Norma ABNT NBR 6118:2014 e comparar seus valores calculados com os respectivos valores limites da Tabela 13.2 dessa mesma Norma.

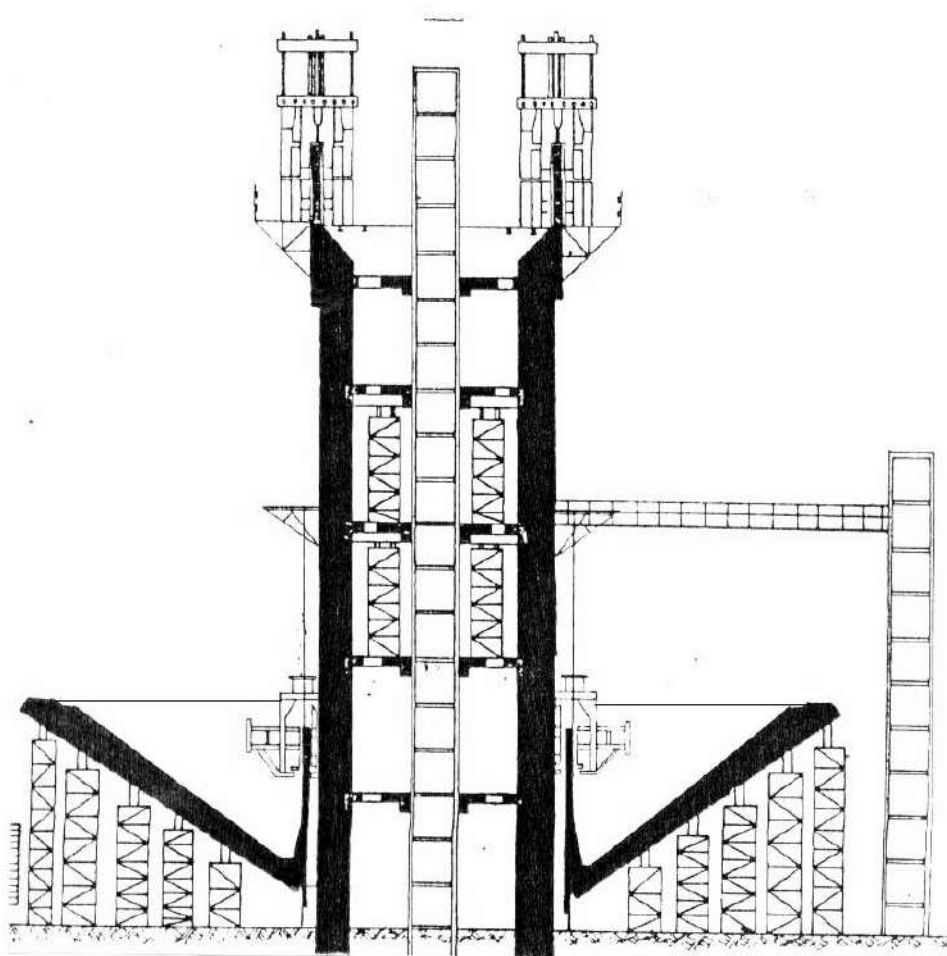
Figura 3.2 - Seção transversal da caixa d'água em construção por ocasião da inspeção

Não havia mais dúvidas; os vazamentos observados estavam associados à pouca idade do concreto, o que permitia supor que o simples amadurecimento do mesmo com a idade era capaz de fazê-los cessar.

Do exposto conclui-se portanto que era prematuro avaliar, aos dois dias de idade do concreto, sua homogeneidade, estanqueidade e resistência, pois, se mantida a cura úmida, os vazamentos observados nessa idade poderiam simplesmente deixar de existir.

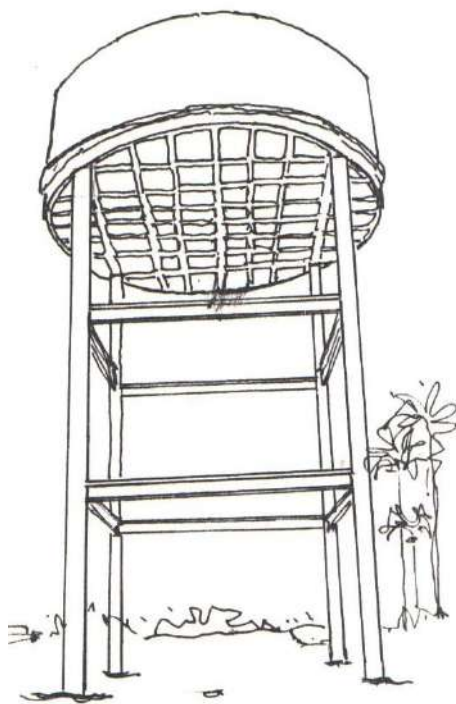
Quatro anos antes do acidente, em setembro de 1982, o reservatório foi submetido a amplos serviços de restauração das armações e do concreto dos pilares e das cintas, por firma idônea e sob fiscalização do órgão do governo do estado.

Figura 6.1 – Reservatório elevado do SAA de S. Antonio de Jesus, BA

O reservatório estava cheio por ocasião do colapso, e a sua queda teve pequeno desvio da vertical. Uma parte da cuba caiu diretamente sobre os pilares e cintas, enquanto a parte restante incidiu diretamente sobre o solo, provocando neste uma grande depressão. As evidências são que a caixa d'água atingiu o chão ainda cheia, implodindo então sob efeito desse impacto contra o solo. A figura que se segue é uma reconstituição desse desabamento.

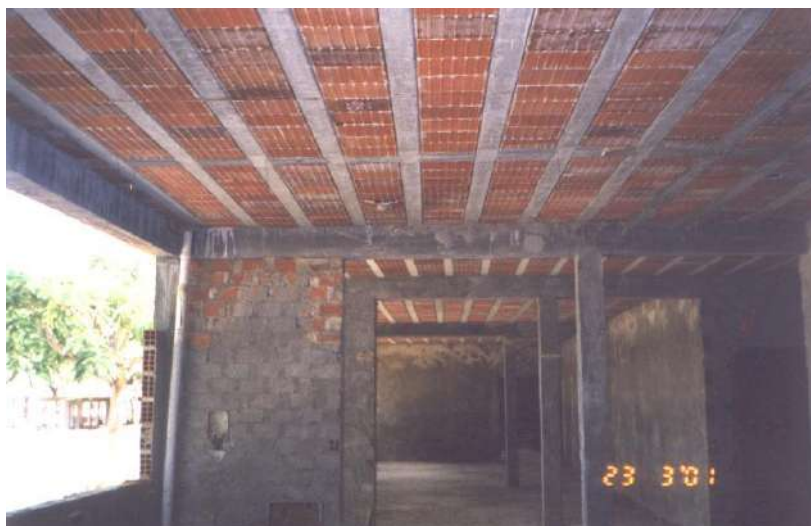
Foto 7.1 – Vista parcial da laje de piso ainda na fase de construção.

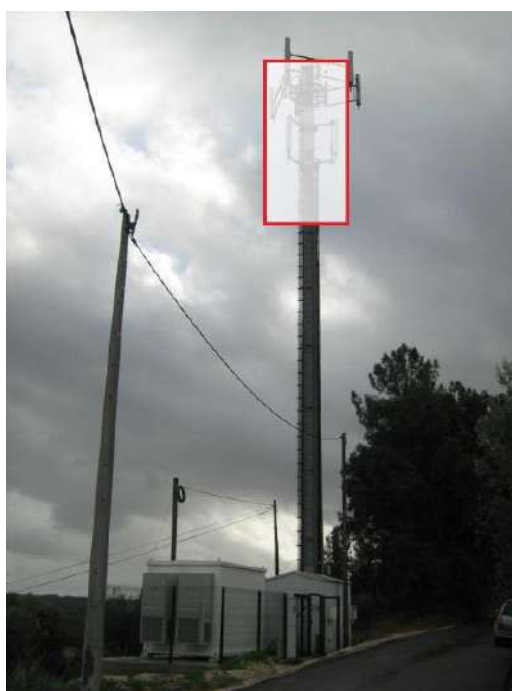
Este caso trata de um monopolo auto-suportado, a ser utilizado em telecomunicações, com 25 m de altura total, com secção transversal poligonal c/ 16 lados. No topo estava colocado um radome, em fibra de vidro, troco-cônico c/ 1,6 m de diâmetro na base e 2,20 m no topo, e 7 m de altura, e que serve sobretudo para protecção das antenas. Na figura anexa, e para melhor entendimento, tento representar, e tendo como base um outro monopolo semelhante, a geometria deste com uma ilustração do radome no topo. O vídeo que despoletou o caso mostra a estrutura, em fase final de construção, em excitação aleatória induzida pela acção do vento, acrescente-se, um vento frequente. Até parece que a estrutura ganhou vida. A troca de correspondência dos diversos intervenientes demonstra que todos eles realizaram os cálculos e que não encontraram algo que compromettesse a segurança da estrutura. Ainda assim, um dos Engenheiros, do lado do dono-de-obra, avança com uma causa provável, mas sem grandes detalhes e/ou sem apontar a origem do problema: vortex shedding, ou no nosso português, desprendimento de vórtices. Após essa troca de correspondência, a estrutura acabou por ser substituída.

Foto 9.1 – Ilustração de um monopolo de geometria semelhante ao do caso em análise

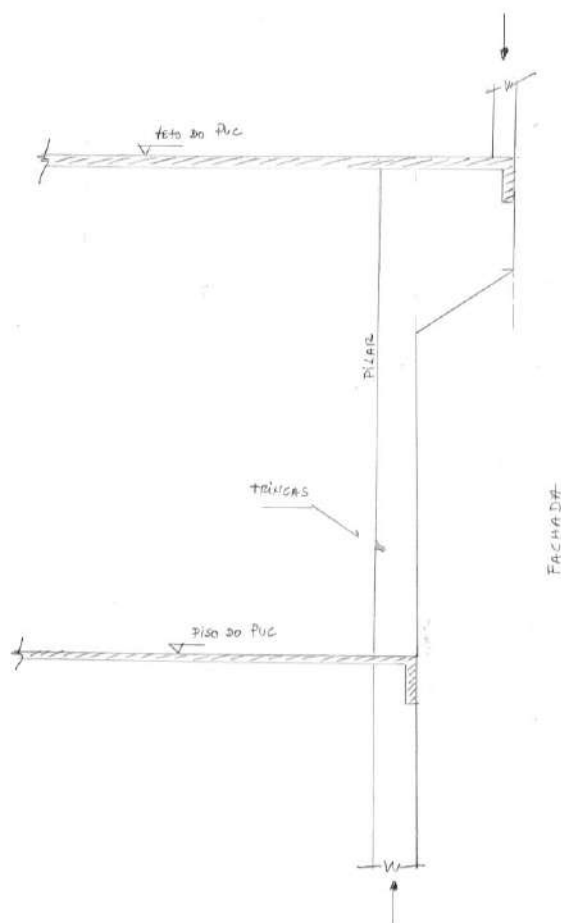
Fomos convidados para dar prosseguimento a uma obra que estava paralisada no 2º teto tipo, tendo a mesma 16 pavimentos tipo. Começamos a “tocar a estrutura” com uma laje por cada 10 dias e logo depois uma por semana! Obra rápida. Eu estacionava o carro na calçada em frente (bairro de Santa Rosa - Niterói - Rio de Janeiro) e olha a estrutura já pronta com três pavimentos de garagem um piso e teto do PUC, além dos tipos executados. Achei a transição dos quatro pilares da fachada bem “bonita” e até arrojada! Eu nada tinha com a estrutura já pronta, meu trabalho era executar os tipos restantes o mais rápido possível. Mas, como engenheiro e curioso, simplesmente olhava os pilares e o console que fazia a transição no teto do PUC, ver Figura 15.1.

Figura 15.1 – Pilares com console de transição

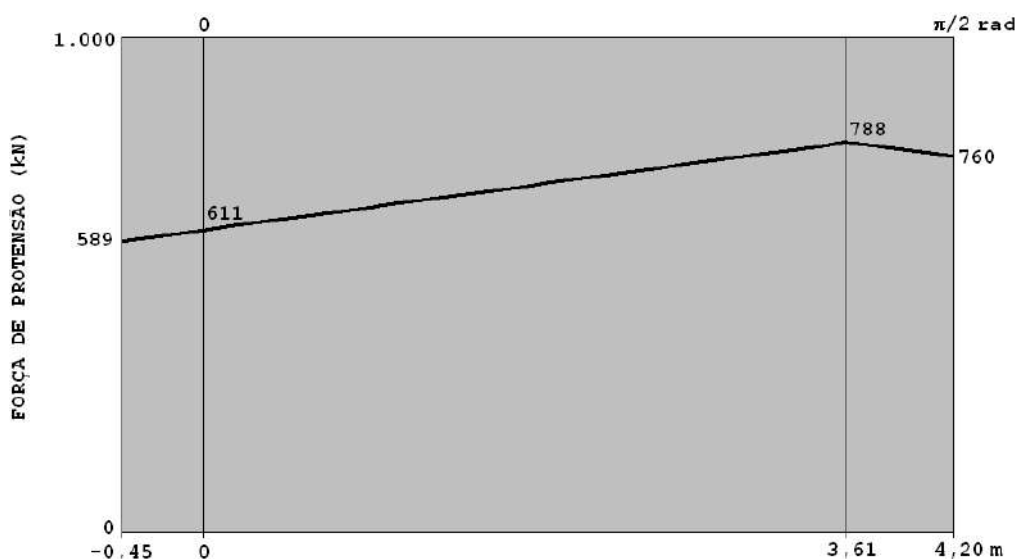
Figura 17.3 – Diagrama da força de protensão inicial ao longo do cabo de protensão

Dos gráficos pode-se ver claramente que as forças de protensão ao longo dos cabos não são uniformes. Desse modo, as deformações radiais, em um determinado anel, também não são uniformes, acarretando o aparecimento de esforços de flexão.

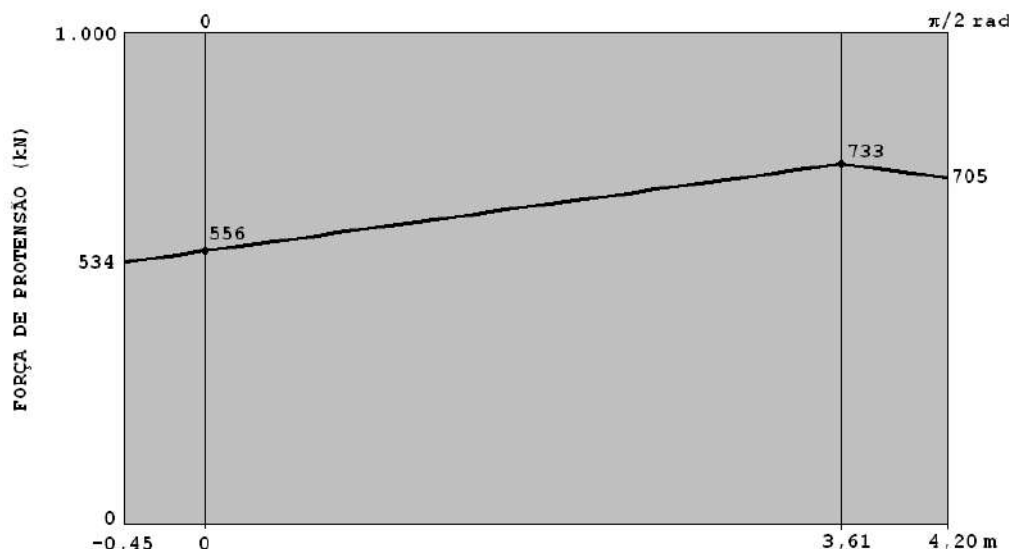
Figura 17.4 – Diagrama da força de protensão final, após as perdas, ao longo do cabo de protensão.

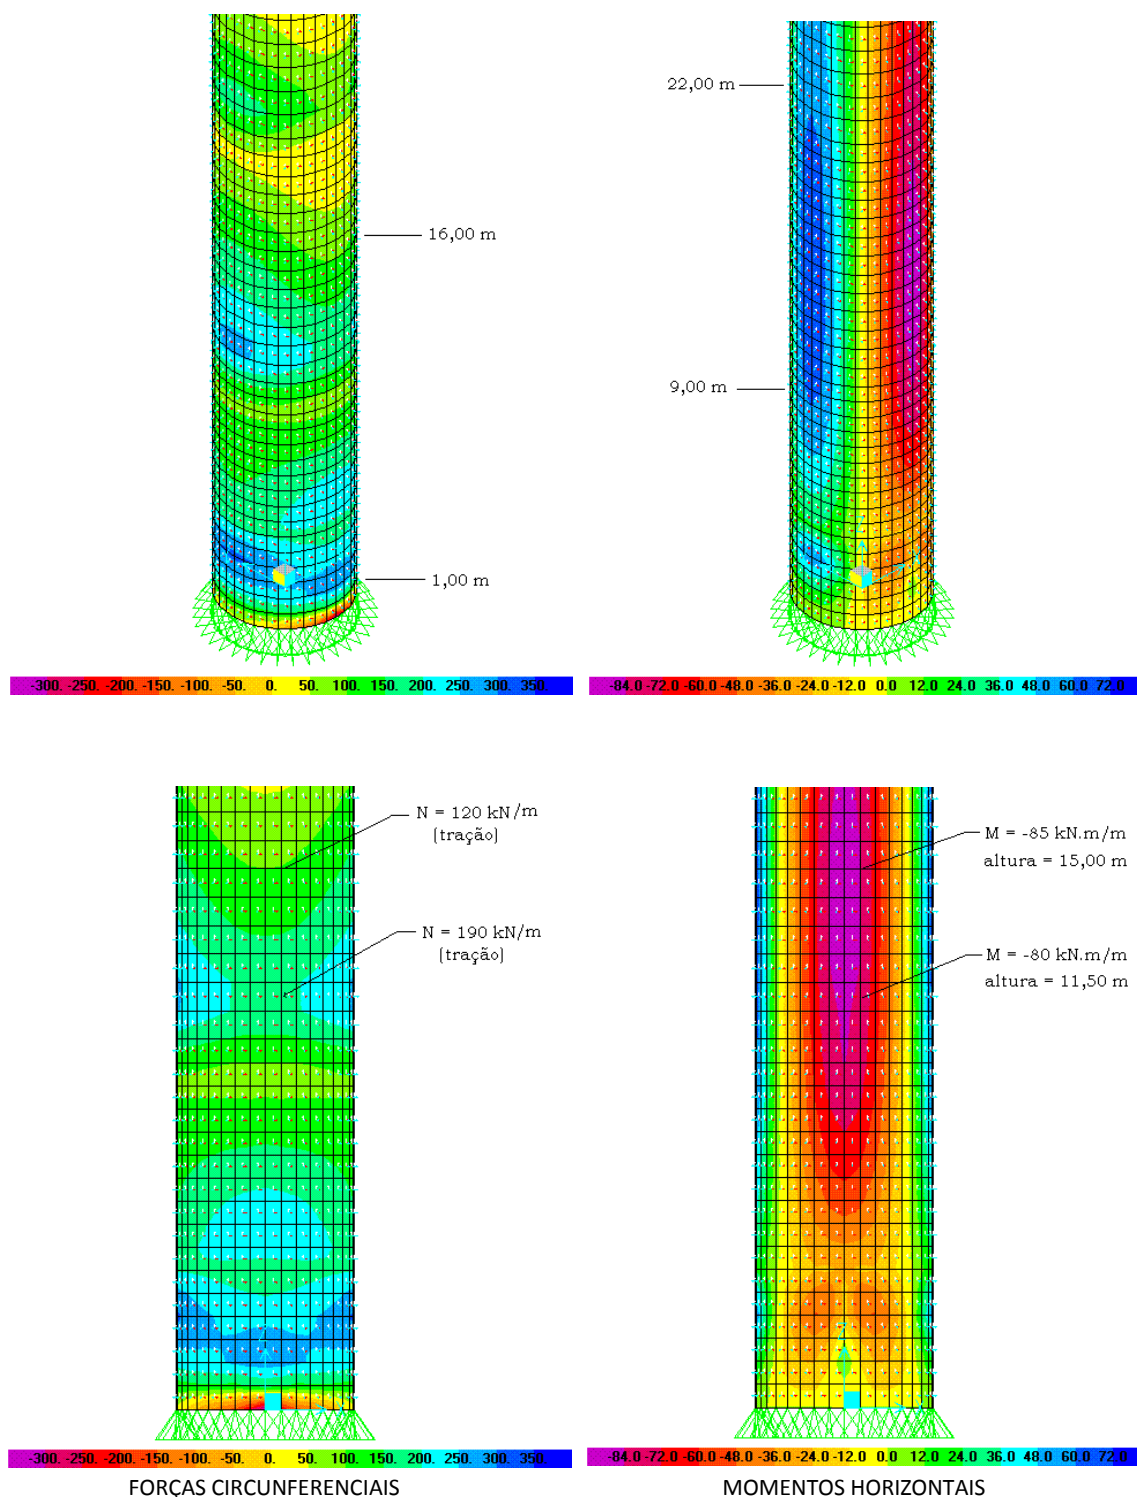
Figura 17.7 – Diagramas das forças máximas circunferenciais de tração (à esquerda) e dos momentos máximos de flexão do anel (à direita).

Para os pares de valores M e N mostrados nas figuras, a armadura (não-protendida ou frouxa) necessária seria de 13,2 cm<sup>2</sup>/m (par superior) e 13,8 cm<sup>2</sup>/m (par inferior), para  $f_{ck}=25$  MPa e cobrimento de 3 cm.
